Assurer la sécurité de l'eau potable grâce à un cytomètre de flux

bNovate Technologies SA

Abstract

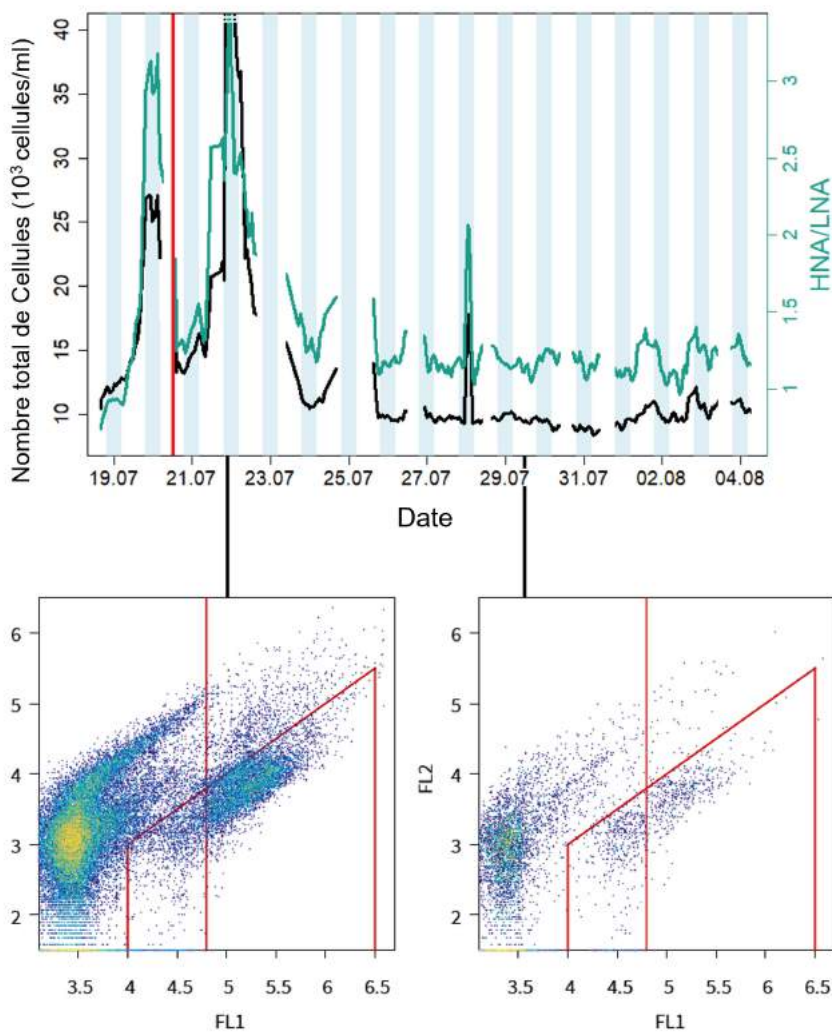
Fig. 3 En haut: évolution temporelle du TCC et du rapport HNA/LNA à la station de mesure en ligne (point H dans la figure 7). Le camp s'est déroulé du 23 juillet au 6 août 2022. La station de mesure en ligne a analysé au début du stockage, de l'eau provenant du réseau d'Ulrichen, puis du réseau de Münster. La division du sous-réseau Ulrichen est marquée par une ligne rouge dans la partie supérieure du graphique.

En bas: Les deux diagrammes en pointillés illustrent la différence entre la consommation d'eau faible et la consommation d'eau élevée. Les deux graphiques illustrent la différence entre une consommation d'eau faible et une consommation d'eau élevée.

Lorsque la consommation d'eau était faible avant l'arrivée des participants (18-22 juillet), une croissance accrue a été observée. Les mesures ont montré une augmentation simultanée du TCC

et du rapport HNA/LNA: une croissance préférentielle des grandes cellules (Fig. 3). Ce phénomène a pu être contrôlé par le rinçage. Ceci est évident avec les baisses du TCC les 20 et 22 juillet.

Le sous-réseau d'Ulrichen a été divisé en deux à l'entrée du site (un sous-réseau à Ulrichen et un sous-réseau à Münster). La station de mesure en ligne a donc d'abord analysé l'eau du réseau municipal d'Ulrichen, puis celle de Münster (ligne rouge sur la figure 8). Microbiologiquement, l'eau de Münster (commune de Goms) ne diffère que légèrement de l'eau d'Ulrichen
